Grenoble, le 3 novembre 2017

**Rapport de l'inspection des installations classées**

**Objet :** Procès-verbal de fin de travaux de réhabilitation concernant le site exploité par la société PICHON à Beaurepaire

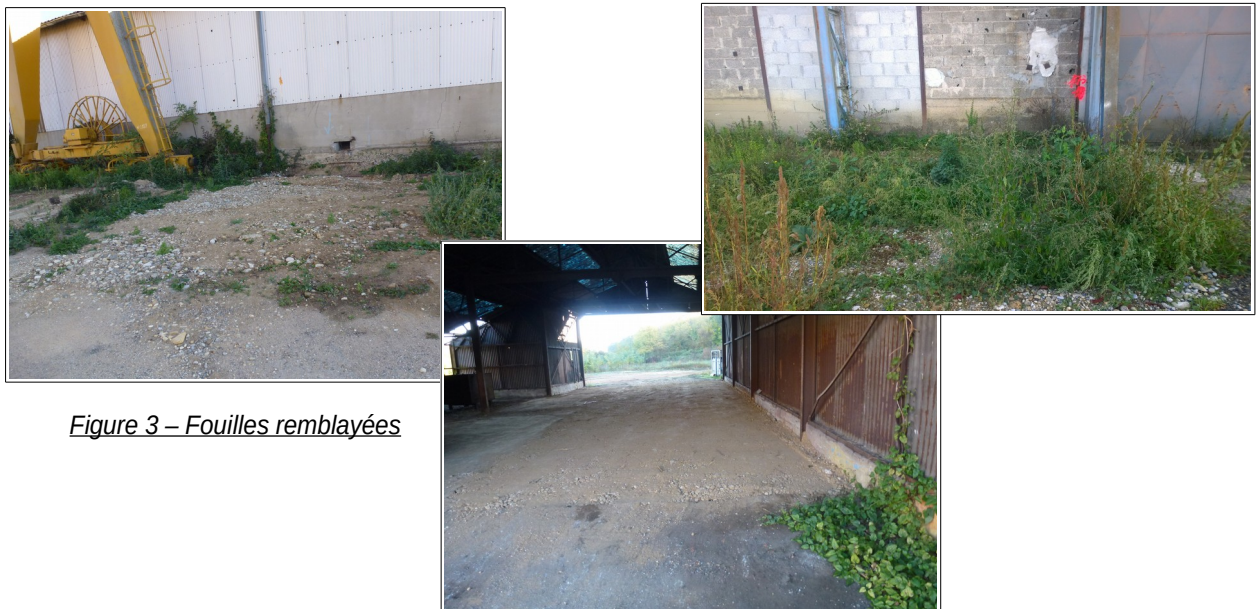
Par ailleurs, lors du retrait de deux cuves enterrées (une cuve le long du mur ouest du bâtiment C et une autre à proximité de l'entrée du bâtiment F), il a été constaté des traces noires et de fortes odeurs d'hydrocarbures dans les fonds et sur les bords de fouille, mettant en évidence une contamination probable en HCT liée à des fuites de cuves. Des prélèvements de sols ont donc été analysés au cours du mois de juin 2017, confirmant cette hypothèse et rendant nécessaire la purge de ces zones de pollution non identifiées au cours du diagnostic environnemental mentionné au paragraphe 2.1 du présent rapport (concentrations respectives en HCT de 5800 mg/kg MS et de 8300 mg/kg MS en fond de fouilles)

En outre, au cours de la visite de l'inspection le 8 juin dernier, une fouille supplémentaire a été réalisée sous l'auvent dans lequel était stockés des fûts de déchets. L'analyse du prélèvement de sols correspondant a démontré une pollution aux HCT (1700 mg/kg MS), ce qui justifiait le traitement de cette zone.

Les analyses des prélèvements en bords et en fond de fouille ont révélé des teneurs résiduelles en HCT tout à fait acceptables compte tenu de l'usage futur (inférieures à 500 mg/kg MS) et des teneurs en BTEX inférieures à la limite de détection.

Figure 3 – Fouilles remblayées

Dans ce contexte, les opérations d'excavation ont été menées au cours du mois du printemps 2017 et se sont finalisées par l'évacuation de 361 tonnes de terres en filière adaptée (centre BIOGENIE à Château-Gaillard, Ain) et le remblaiement des fouilles par des matériaux d'apport et des déblais identifiés comme non-souillés après une opération de tri sur site. Les bordereaux de suivi de déchets correspondants ont été fournis à l'inspection.
